修復歴の判断基準

〈修復歴及び骨格の基本定義〉

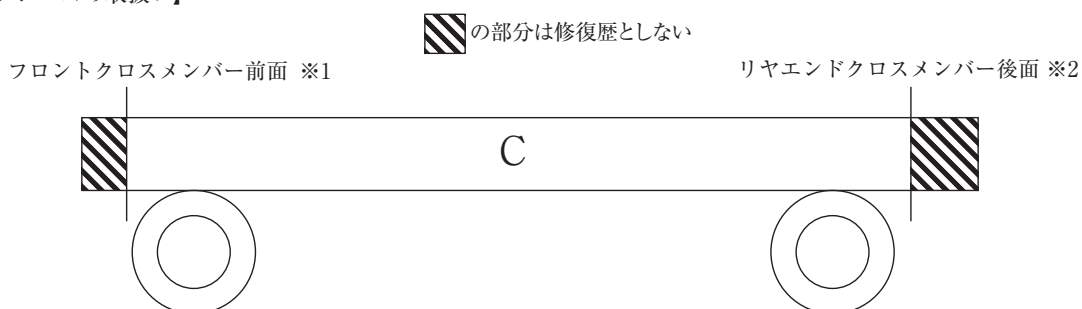
【フレームの取扱い】

骨格部位	修復歴とするもの	修復歴としないもの
クロスメンバー (リヤエンドクロスメンバーを除く) A ランク	(1) 交換されているもの (2) 交換を要する亀裂があるもの (3) 曲がり又はその修理跡があるもの	①凹み（大小を問わず）又はその修理跡 ②フック、ワイヤ等により交換を要しない亀裂又はその修理跡 ③リヤエンドクロスメンバー
フレーム C ランク	(1) 交換されているもの (2) 曲がり、凹み又はその修理跡があるもの	①フロントクロスメンバー前面より前に位置する部分の損傷又はその修理跡があるもの（図※1） ②けん引フック取付け部の損傷又はその修理跡があるもの ③改造、加工等による溶接処理跡があるもの ④リヤエンドクロスメンバー後面より後に位置する部分の損傷又はその修理跡があるもの（図※2）
